## Malla sanitaria AFRUPI

Segunda temporada 2018/2019

Ing. Agr. Roberto Zeballos (AFRUPI) [rzeballito@gmail.com](mailto:rzeballito@gmail.com),  
Ing. Agr. PhD. Roberto Zoppolo (INIA), Ing. Agr. Carolina Fasiolo (INIA)  
Proyecto FPTA 346 - Producción integrada y mecanización

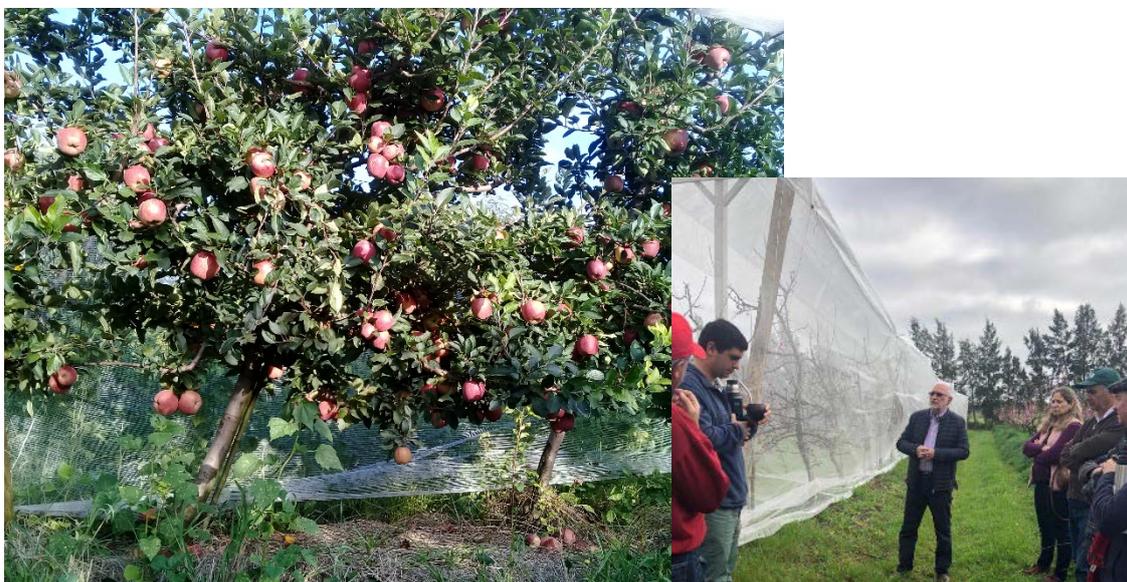
Erick Rolando: manzano Red Chief / M7 en zona Juanicó, perchas de madera de 1,4 m sin tornillo, agricover de 2,2 m sin cuerda, sujeta mediante hilos de nylon por encima y desde la costura al tronco. Sitio reparado con cortinas. Colocada 4 de setiembre (yema dormida). Se abrió y cerró

La sanidad y calidad a cosecha fueron normales en ambos sectores, pero sin el quemado de sol que afectó bastante fuera de la malla. El crecimiento vegetativo fue mayor bajo la malla.

La estructura tuvo varios problemas, como la poca pendiente (común en todas las perchas de madera), la debilidad de los postes y riendas y la forma de sujeción, que provocaron roturas y desgaste en el agricover.

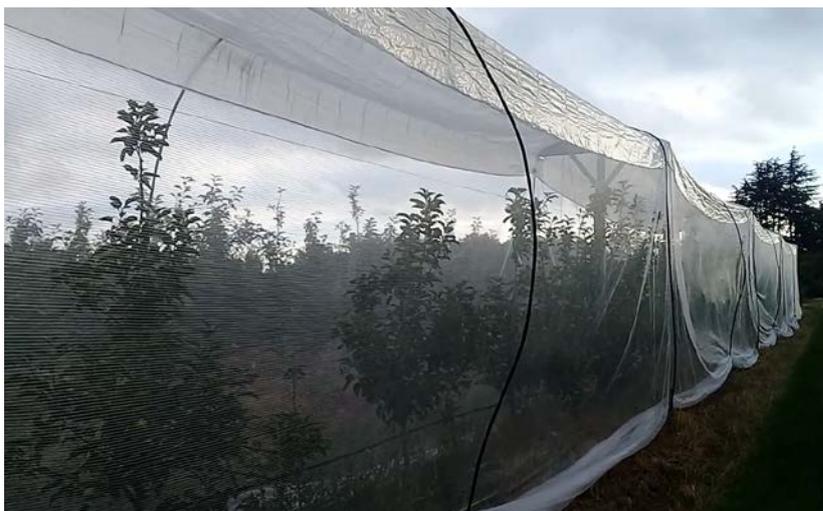
Nelson Ferrando: manzano Cripps pink/ M9 en zona Progreso, perchas de madera de 1,4 m sin tornillo, agricover de 2,2 m sin cuerda, sujeta mediante caños de riego desde estacas en el suelo pasando por encima y hilos desde la costura, con hilos por dentro para evitar que toque las puntas de ramas. Sitio reparado del viento. Colocada el 20 de setiembre (yema dormida). Se abrió y cerró durante 5 días en floración, con lo cual logró un cuajado algo menor que aceptable. La sanidad y calidad fueron normales, salvo una leve afectación de manchas foliares (estimo MFG) y la ausencia de quemado de sol bajo la malla.

El crecimiento vegetativo fue menor bajo la malla. En un año de poco riego por lluvioso, se notó menor humedad de suelo bajo la malla, que habrá que estudiar con mayor detalle si se relaciona con la forma en que la malla cae verticalmente en esta estructura.

La malla presenta roturas en las esquinas de las perchas y varios signos de desgaste, principalmente donde rozan los sujetadores.

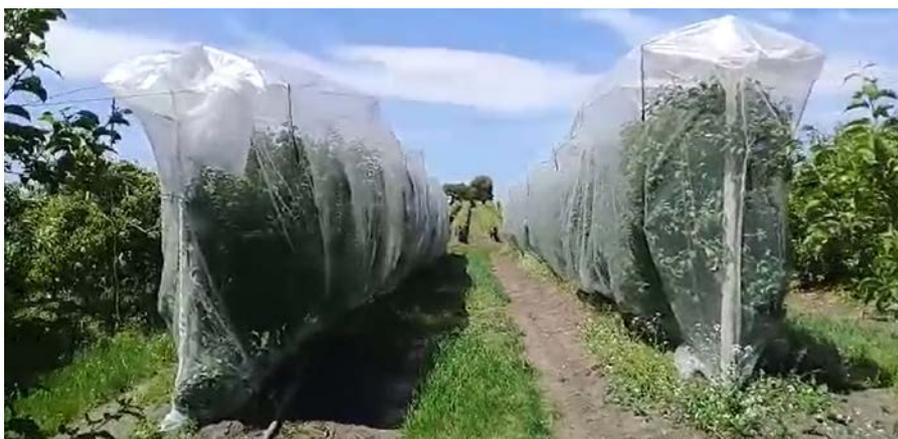
Néstor Rabellino: manzano Cripps pink / M9 en zona Juanicó, perchas de madera de 1,4 m con tornillo, agricover de 2,2 m sin cuerda, sujeta mediante tornillo y cinta de riego engrampada a la percha por encima del agricover, llegando luego hasta el tronco, sin hilo interior. Sitio reparado con cortinas.

La sanidad y calidad fueron normales. El crecimiento vegetativo fue superior bajo la malla. El cuadro entero tuvo una alta población de piojo de san José que se controló con Piriproxifen en noviembre. A una de las filas se le aplicó la misma cura que al resto del cuadro, con la cortina baja y logró un buen control. Se repite la diferencia en cuanto a quemado de sol. No se evidencian manchas foliares.

A partir del mes de diciembre la malla presentó roturas importantes en todas las zonas engrampadas y tornillos, confirmando que no es éste el modelo de estructura a seguir.

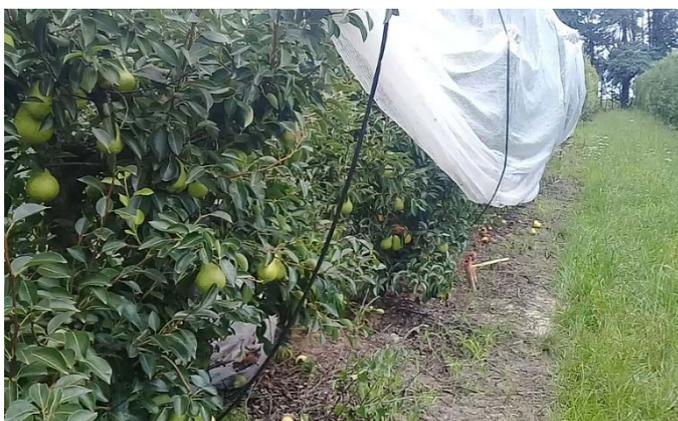
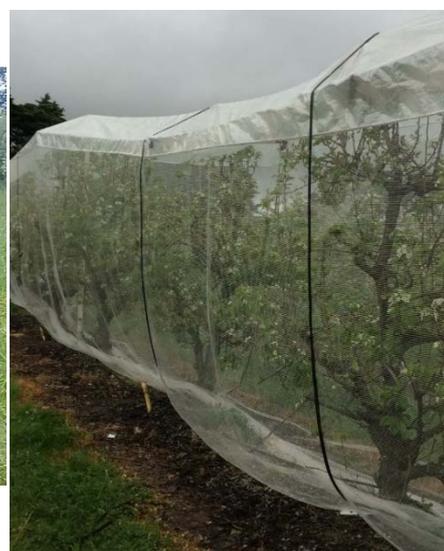
Ricardo Rodríguez: perales Williams / Betulifolia en zona Sauce, perchas de madera de 1,4 m sin tornillo, agricover de 2,2 m con cuerda, sujeta mediante alambres que van desde la cuerda al tronco y cintas de riego por encima. Sitio reparado con cortinas. Colocada el 11 de setiembre (punta verde).

A cosecha el número de frutos bajo malla fue similar y el calibre y vigor fueron mayores; por contrapartida apareció un mayor porcentaje de “black end” y hacia el final de cosecha un leve repunte de sarna secundaria.

La malla se mantuvo bastante bien, pero con signos de desgaste donde roza la cinta y roturas leves donde se ata el alambre a la cuerda y en esquinas de percha.

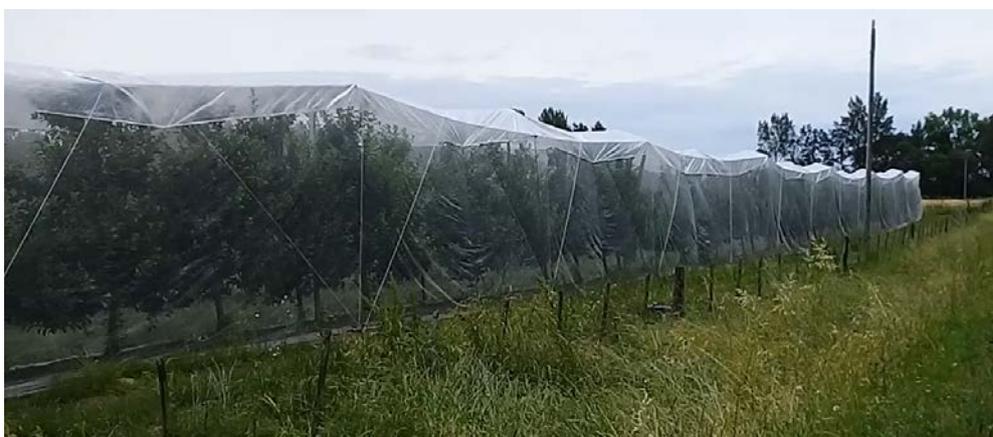
Milton Gabarrin: manzanos Top Red /M7 en zona Sauce, perchas de madera de 1,4 m sin tornillo, agricover de 2,2 m con cuerda, sujeta mediante hilos que van desde la cuerda a estaca en suelo e hilos gruesos por encima. Sitio reparado con cortinas. Colocada el 3 de octubre (cuajado).

La sanidad y calidad fueron normales, con menos quemado de sol. El número de frutos y el crecimiento vegetativo fueron superiores bajo la malla. Pareció tener un poco más de frutos con mancha corchosa.

La malla se mantuvo bastante bien, pero con signos de desgaste donde rozan los hilos y roturas leves donde se ata el hilo a la cuerda y en esquinas de percha. Tuvo roturas de alambres y postes por cabeceras no suficientemente fuertes.

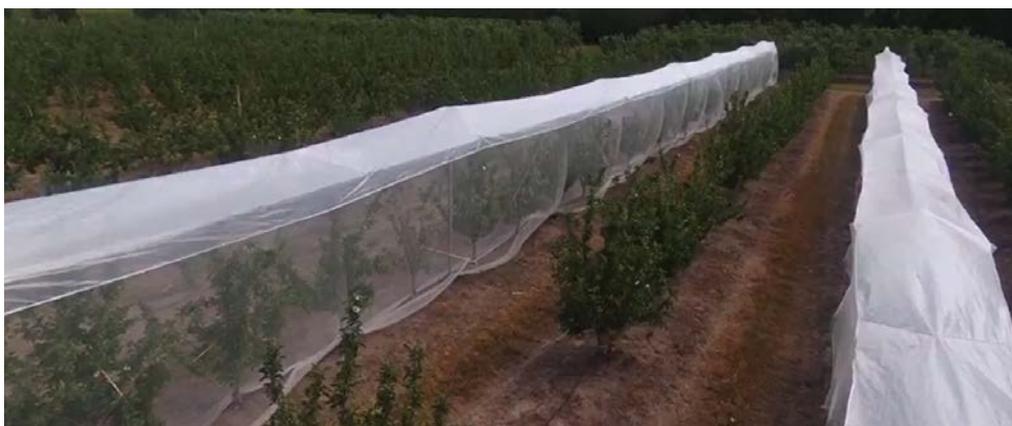
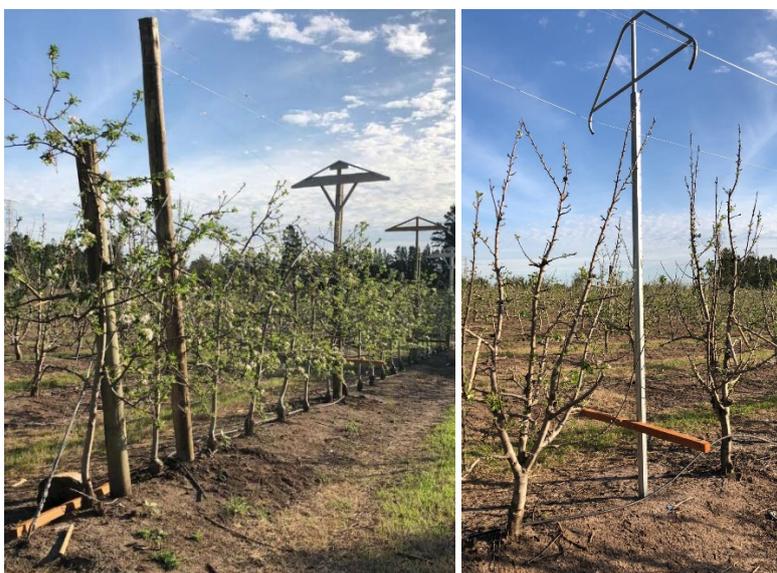
José Andrade: 2 filas de manzano en zona Melilla, sitio reparado con cortinas rompeviento

Colocada el 14 de octubre con fruta ya cuajada. La sanidad y calidad fueron normales. El número de frutos y el crecimiento vegetativo fueron superiores bajo la malla.

Ambas mallas presentan roturas en las esquinas de las perchas y varios signos de desgaste, principalmente donde rozan los sujetadores y donde se ata el hilo a la cuerda. Es de destacar la fortaleza de las cabeceras, con buena rienda y poste cabecera fuerte. En el temporal de fin de año, los postes de metal se torcieron y volcaron, mientras que los de madera permanecieron intactos.

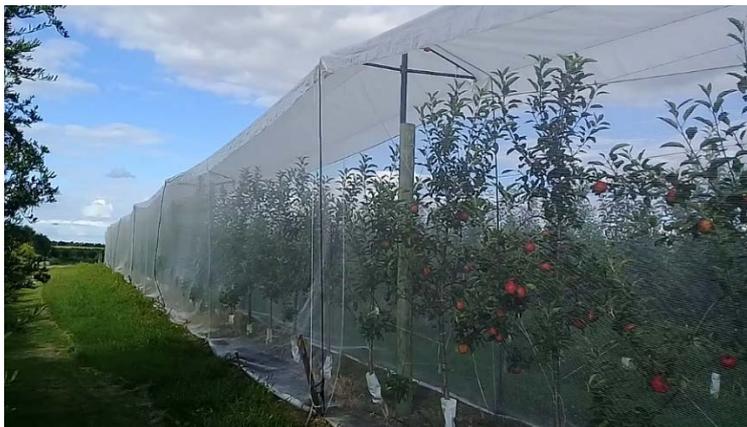
Mario Rosello: manzanos Brookfield / No202 en zona Progreso, perchas propias de metal de 1,7 m de ancho, sin tornillo, agricover de 2,2 m con cuerda, sujeta mediante hilos que van desde la cuerda a estaca en suelo y caños de riego por encima, con hilos por dentro desde estaca para evitar que toque las puntas de ramas. Colocada por segunda vez luego de una primera rotura y luego de reforzar las perchas, el 17 de octubre con fruta ya cuajada. Sitio muy ventoso en borde de cuadro sin cortina.

El crecimiento vegetativo fue menor bajo la malla, coincidiendo con Ferrando en la menor humedad del suelo y en la forma vertical en que llega la malla al suelo, en este caso más lejos del tronco por el mayor ancho de percha. El número de frutos también fue menor, dato probablemente afectado por el bajo vigor y las roturas, que dificultan la evaluación de esta parcela.

La malla se mantuvo bastante bien, pero con signos de desgaste donde rozan los hilos y roturas donde se ata el hilo a la cuerda y en esquinas de percha.

En la segunda colocación se reforzaron bien las cabeceras y las perchas.

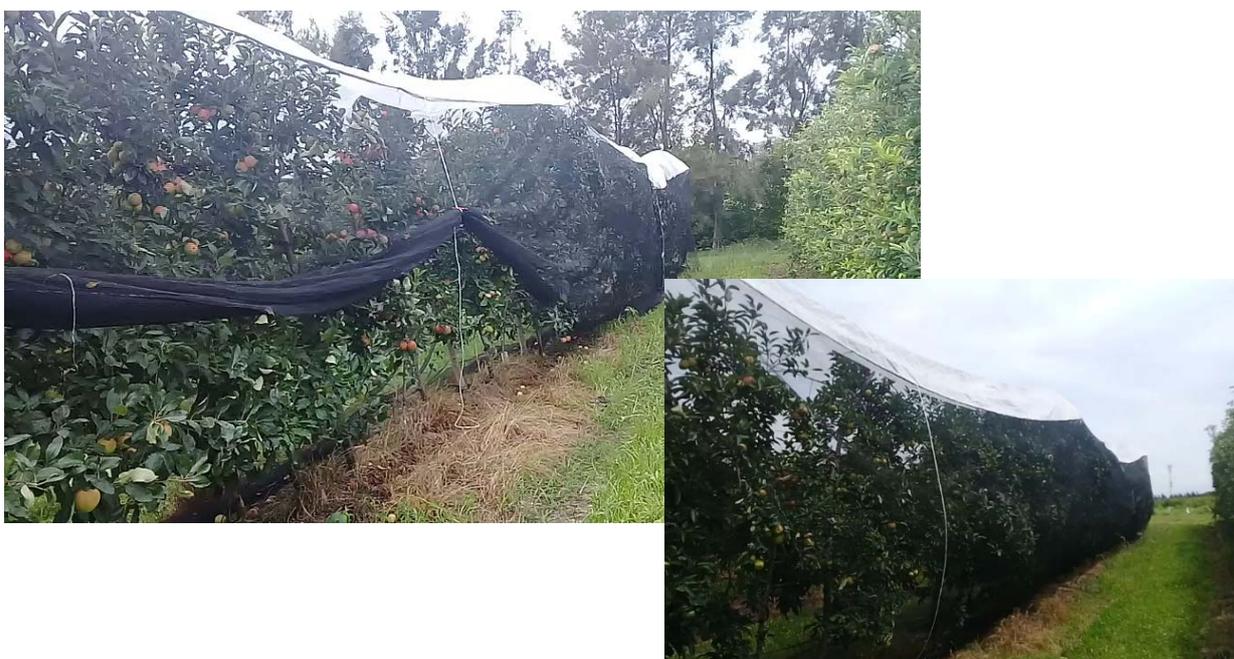
Oswaldo Moizo: manzanos Brasilgala / M9 en zona Melilla, perchas de metal de 1,5 m sin tornillo, agrícover angostado a 1,9 m con cuerda, sujeta mediante elastutor uniendo cada cuerda a cada alambre lateral, cada 2 m. Cada malla colgaba suelta desde esos alambres y se unían en la zona del tronco. Sitio reparado con cortinas rompeviento. Colocada el 3 de octubre (cuajado).

La sanidad y calidad fueron normales, con menor quemado de sol. La malla se conservó muy bien, sin roturas ni desgaste. El temporal de diciembre levantó uno de los muertos y quebró un poste de madera, quedando los alambres flojos hasta la cosecha y con períodos de agua empozada debido a perchas demasiado espaciadas, pero sin afectar esto a la malla.

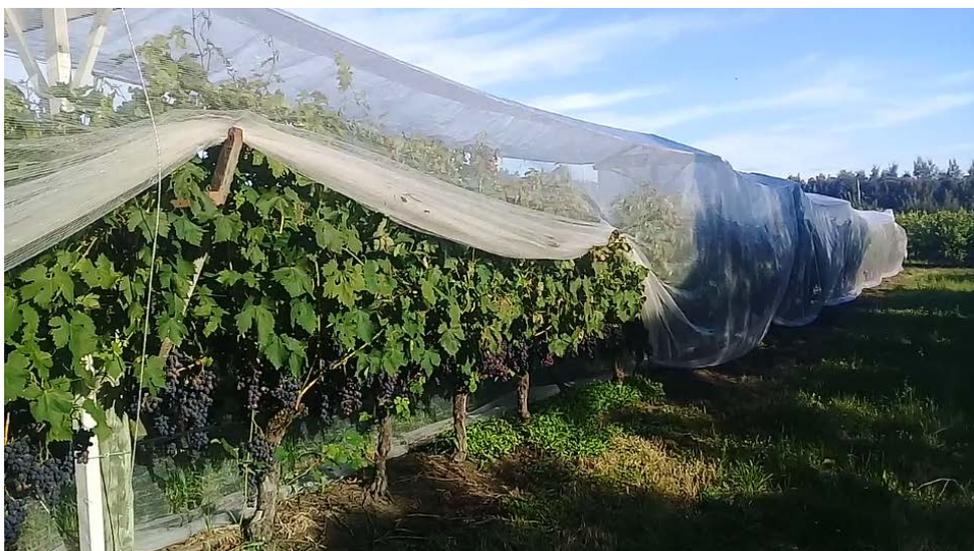
Roberto Tognazzolo: uva de mesa variedad Prima en zona Cuatro Piedras, en sistema lira modificada de 1,4 m de ancho, perchas de madera de 1,4 m sin tornillo, agricover angostado a 1,5 m con cuerda, sujeta mediante elastutor uniendo cada cuerda a cada alambre lateral, cada 2 m. Cada malla colgaba suelta desde esos alambres y se unían en la zona del tronco. Sitio reparado con cortinas rompeviento.

El rendimiento, sanidad y calidad fueron normales bajo la malla, sin daño de pájaro y con muy poca botritis; la peronospora se mantuvo ausente hasta cerca de cosecha, cuando se difundió rápidamente obligando a aplicar 2 tratamientos de cobre inmediatamente luego de la cosecha. En el extremo sin agricover la peronospora comenzó antes y el daño de pájaro fue total.

La malla se conservó muy bien, sin roturas ni desgaste.

El temporal de diciembre levantó 1 muerto y cortó alambres; tuvo problemas de agua empozada por la escasa pendiente de las perchas de madera.
